## Teknik Rapor-1

**TMMOB Jeofizik Mühendisleri Odası**  
**21. Dönem Yönetim Kurulu**

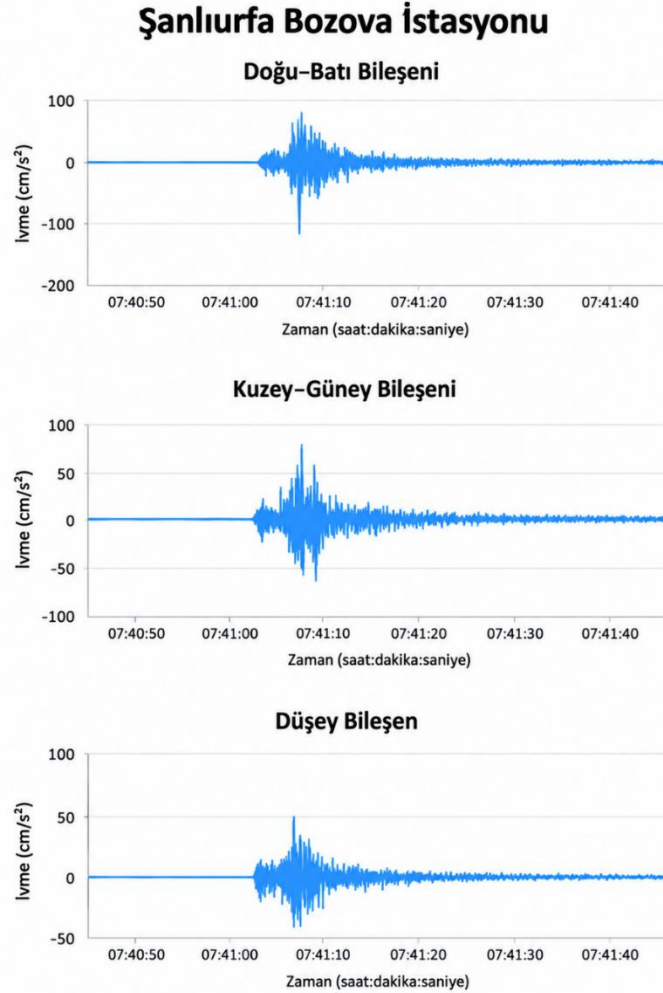
Depremi merkez üssüne en yakın istasyon olan Bozova istasyonunda kaydedilen ivme kaydı **Şekil 2’de** verilmiştir. Kaydedilen işlenmemiş veriye göre bu istasyonda kuzey-güney bileşeninde 79,2 cm/s<sup>2</sup>, doğu-batı bileşeninde 113,3 cm/s<sup>2</sup>, düşey bileşende 49,7 cm/s<sup>2</sup> ölçülmüştür. Bu istasyonda İşlenmemiş ivme kaydında, doğu-batı bileşenindeki belirgin yer hareketinin yaklaşık **10 saniye** sürdüğü görülmektedir.

**Şekil 2.** Bozova kuvvetli yer hareketi istasyonunda kaydedilen ivme-zaman serileri

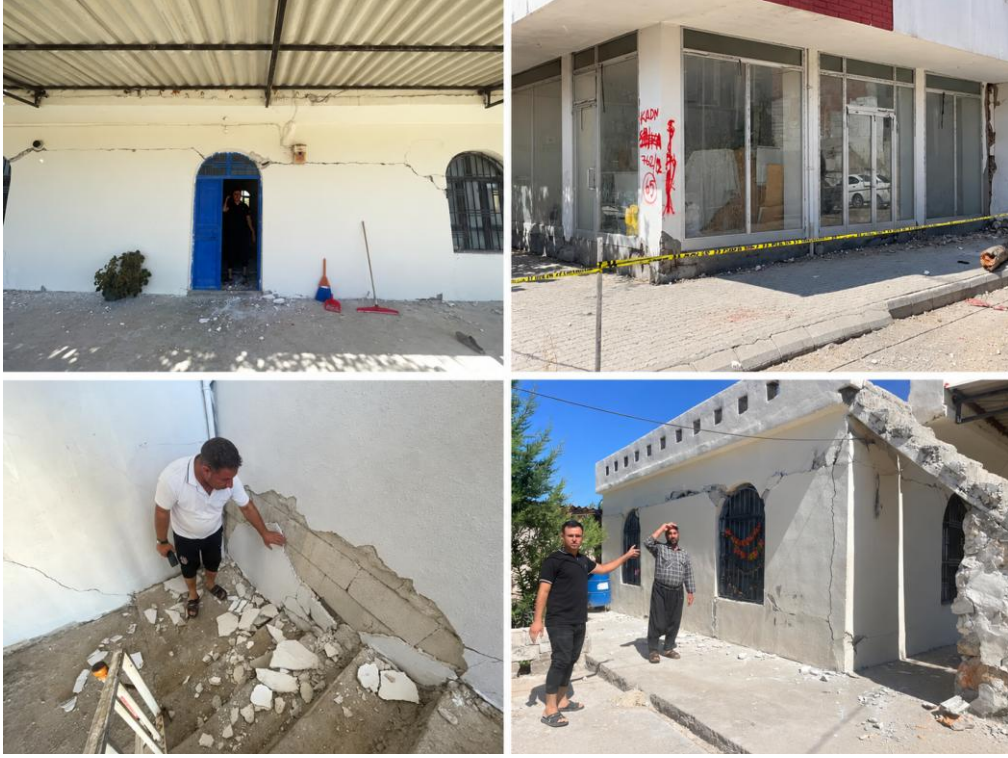
Bozova istasyonunda kaydedilen en büyük yatay ivme, doğu-batı bileşeninde **113,3 cm/s<sup>2</sup>’dir (yaklaşık 0,116 g)**. Bu ölçüm tek bir istasyona aittir, çevredeki tüm yapıların maruz kaldığı yer hareketini veya hasar düzeyini tek başına temsil etmez. Bu değer genellikle insanlar tarafından belirgin ve güçlü şekilde hissedilen, ancak iyi tasarlanmış yapılarda yaygın yapısal hasar oluşturmaları beklenmeyen hareketlerdir. Buna karşılık, eski, mühendislik hizmeti almamış veya mevcut hasarlı yapılarda sıva çatlakları, dolgu duvar hasarları ve benzeri hafif hasarlar görülebilir. Deprem sonrasında yapılarda gözlenen hasara ilişkin fotoğraflar Şekil 3’te verilmiştir.

**Şekil 3.** 24 Eylül 2026 Şanlıurfa–Karaköprü depremi sonrasında yapılarda gözlenen duvar çatlakları ve kısmi yıkımlar. Fotoğraf kaynakları: *Evrensel* ve *Haber7* (2026)

Şanlıurfa ve çevresinde deprem riskinin azaltılması için diri fayların yanı sıra **yerel zemin koşulları, zemin büyütmesi, yapı stokunun kırılganlığı ve kritik altyapı** birlikte değerlendirilmelidir. Artçı depremler resmî kataloglardan izlenmeli, hasar şüphesi bulunan yapılar hakkında kararlar yerinde teknik incelemelere dayanmalıdır.
